# 神奈川県逗子市のがけ崩れをふまえた急傾斜地(がけ地)の点検を行う際のポイント

## ◆がけ崩れの概要

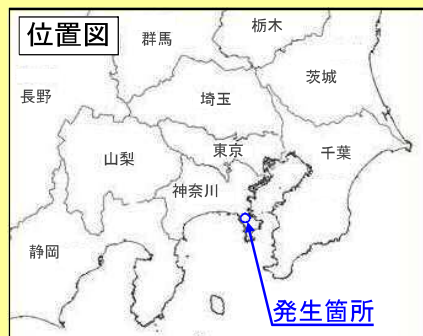
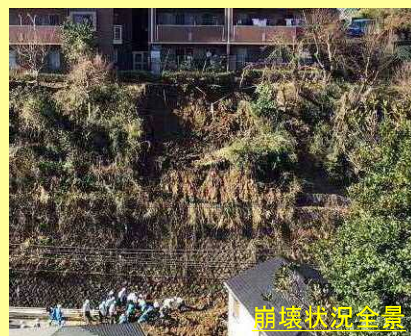
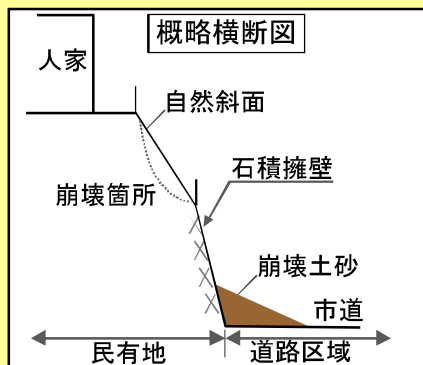
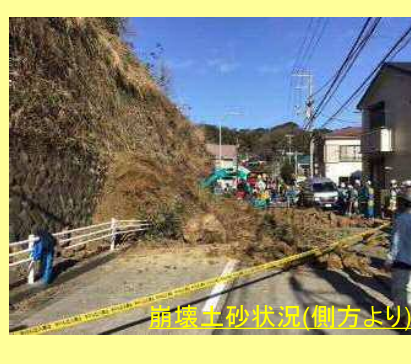
崩壊規模: 幅8~9m、長さ8m、深さ1m程度

被害状況: 死者1名(歩道歩行中に崩落土砂に巻き込まれ死亡)

- ①風化した凝灰岩(ぎょうかいがん: 火山灰が固まった岩石)が崩落したものと考えられる。
- ②植生が貧弱であるうえ、地表温度の変化や風の影響を受けやすく乾燥・湿潤を繰り返し受け易いなどの悪条件が重なったものと推察される。

点検時に、①斜面に亀裂や、②浮き石、③落石がある場合は、風化の進行により斜面が不安定になっている可能性があるため注意が必要です。

市町村等に連絡
